Vodní a mokřadní prvky na území CHKO Labské pískovce doporučené pro revitalizaci

UNIVERZITA J. E. PURKYNĚ V ÚSTÍ NAD LABEM
Fakulta životního prostředí

Autoři: D. Holcová, M. Holec, L. Kačmarová & J. Müllerová, březen 2025

Projekt: [Voda v krajině Českého Švýcarska](#) (ŠVÝCOVOD, TA ČR SS05010090, 2022 – 2025, Univerzita J. E. Purkyně v Ústí nad Labem, Fakulta životního prostředí)

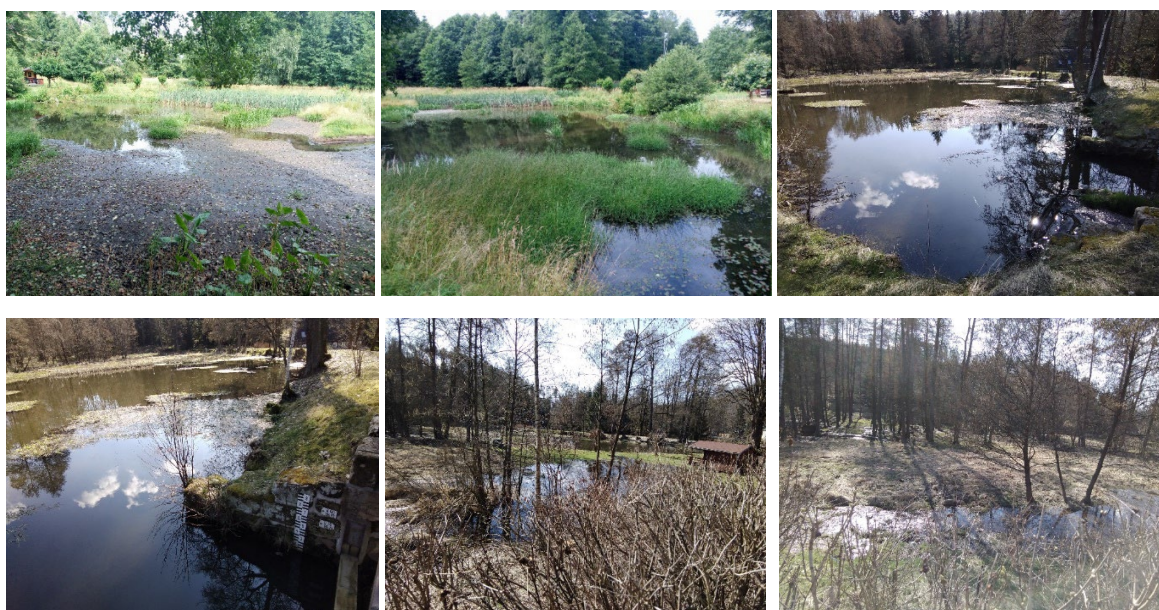
1. Rybník s podmáčenými loukami, Kopec (63)

Popis: částečně zarůstající rybník přírodního charakteru s poměrně vysokou mírou zazemnění (problematické v letních měsících, kdy je nižší hladina vody). V zimě a na jaře hojně podmáčené okolní plochy. Vyhodnoceno jako hodnotná a poměrně rozsáhlá lokalita. Charakter přirozený, typ – rybník, eutrofizace NE, degradace ANO, odvodnění/vysychání ANO, disturbance NE, nálety dřevin NE, hodnocení – hodnotná lokalita

Doporučení pro revitalizaci: odstranění sedimentů, prověření významnosti z hlediska podpory obojživelníků.

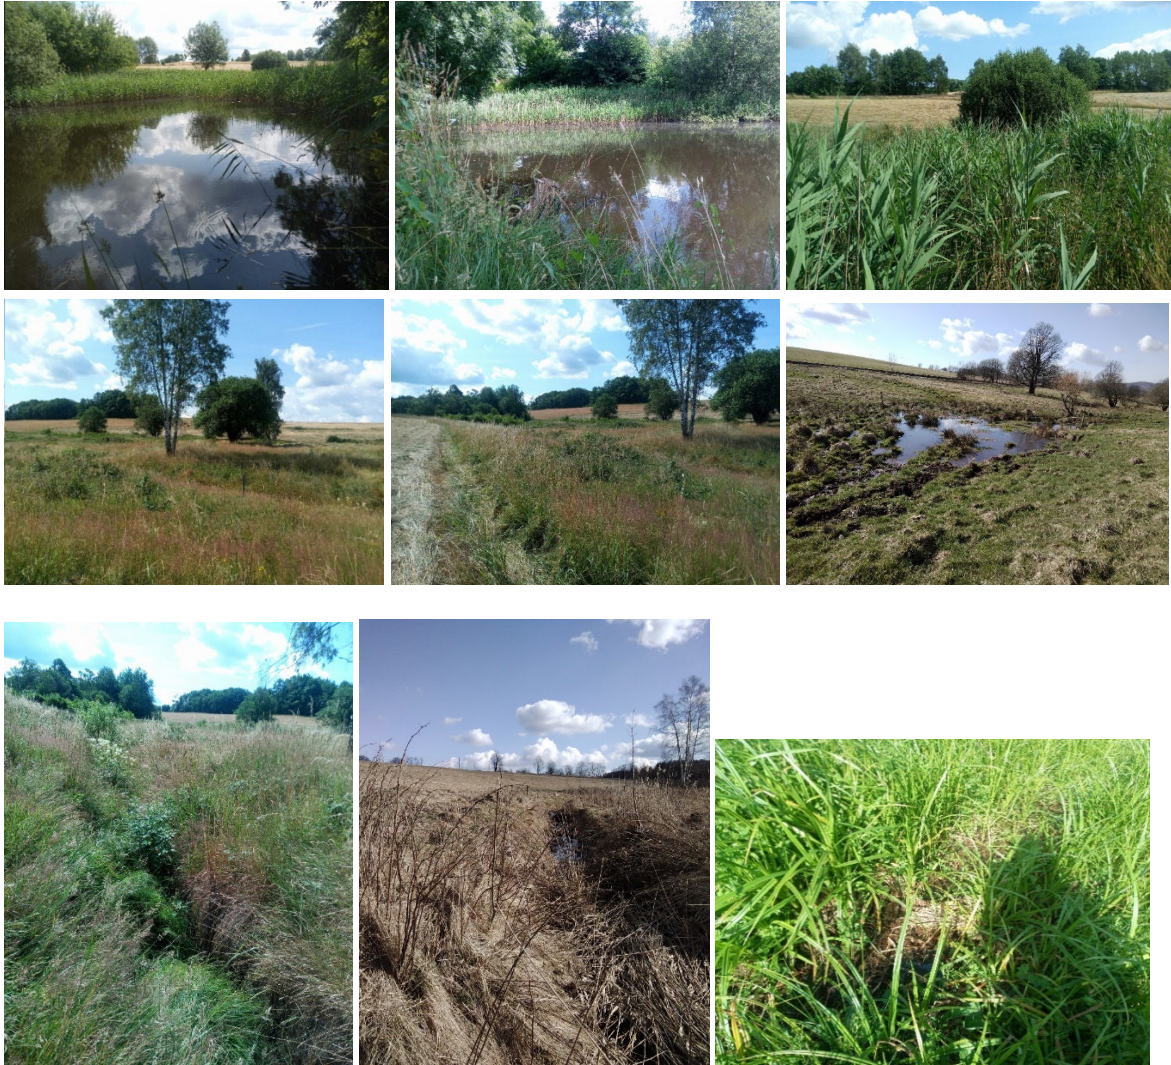
2. Nádrž s mokřadní loukou a tokem u golf. hřiště (36, 37, 38)

Popis: nádrž a navazující rákosina s mokřadní loukou s meliorovaným zahloubeným drobným vodním tokem (cca 1 m), čímž jsou okolní louky odvodněny a nevykazují mokřadní charakter. Charakter přirozený, typ - mokrá louka, rákosina, rybník, eutrofizace NE, degradace ANO, odvodnění/vysychání ANO, částečně (zmeliorovaný tok), disturbance NE, nálety dřevin ANO, hodnocení – degradovaná s potenciálem

Doporučení pro revitalizaci: zmeandrování a změlnění meliorovaného vodního toku, výsadba vegetace. Doporučeno řešení lokality jako celku (tok + rybník + rákosina + vlhká louka) – zásah většího rozsahu.

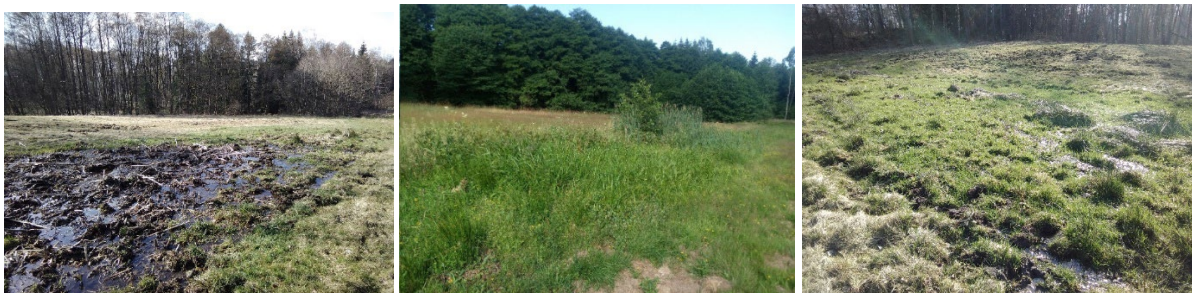
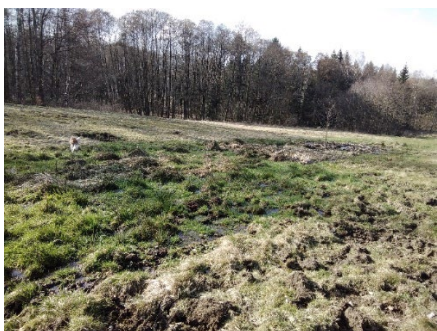
3. Drobný mokřad za koupalištěm (31)

Popis: drobný mokřad v louce napájený prameništěm nebo drobným téměř netekoucím vodním tokem. Dostatečný zdroj vody po celé období roku. Charakter přirozený, typ – mokřad, eutrofizace NE, degradace ANO, odvodnění/vysychání NE, disturbance NE, nálety dřevin NE, hodnocení – hodnotná lokalita.

Doporučení pro revitalizaci: vytvoření 2 vodních tůní.

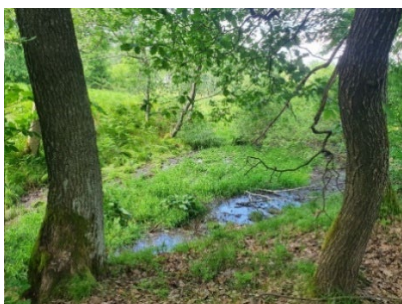
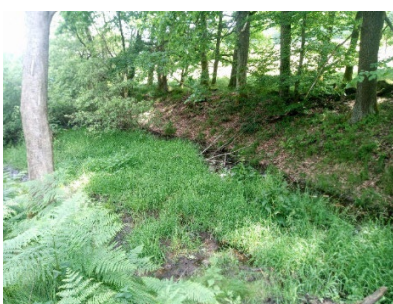
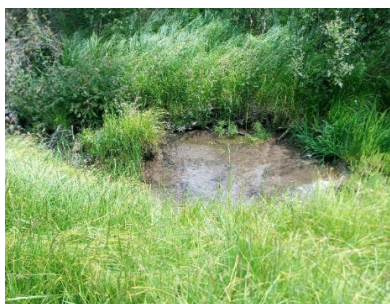
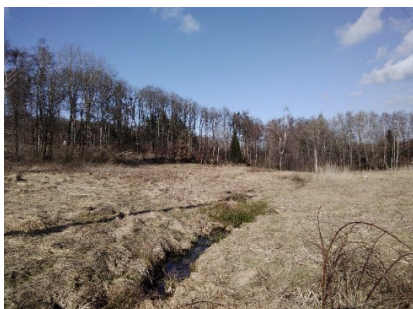
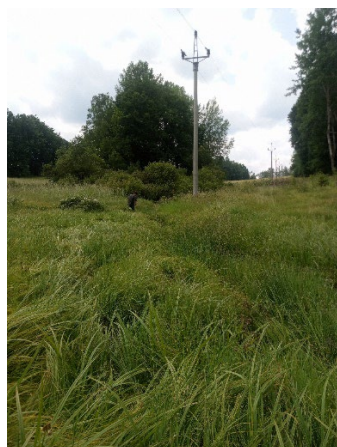
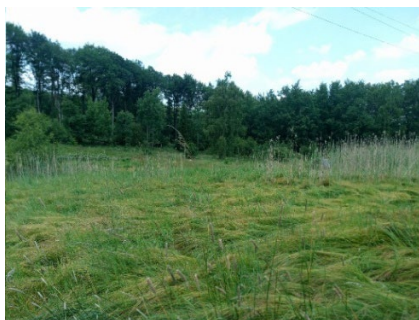
4. Zazemněná nádrž, tok a louky, Tomášov u Mikulášovic, Zátíší (6, 7)

Popis: nefunkční zazemněná drobná nádrž bez hladiny vody s průtočným potůčkem, pravděpodobně protržená hráz zarostlá vrbami. Pod ní drobný vodní tok přirozeného charakteru, v okolí vlhké otevřené porosty s třtinou a *Carex brizoides* a rákosiny. Charakter přirozený, typ - tůň, tok, eutrofizace NE, degradace ANO, odvodnění/vysychání ANO, disturbance NE, nálety dřevin ANO, hodnocení – degradovaná s potenciálem

Doporučení pro revitalizaci: obnova rybníka s funkční výpustí, odstranění sedimentů a náletu dřevin. Vhodné řešit i v návaznosti na níže položený drobný vodní tok a mokřadní louky (lokality 6) – změkčení vodního toku a podpora rozlivu, rozšíření plochy mokřadního charakteru, vytvoření vodní tůně

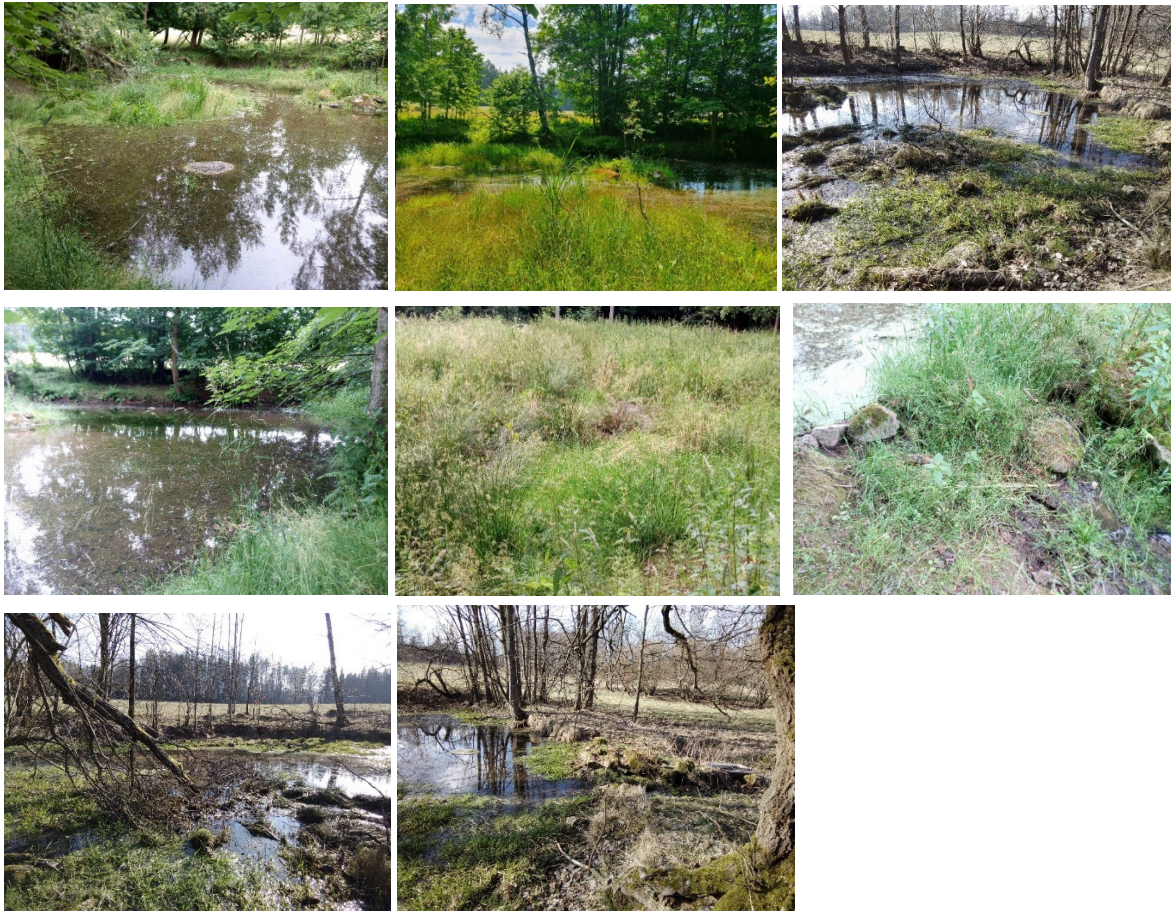
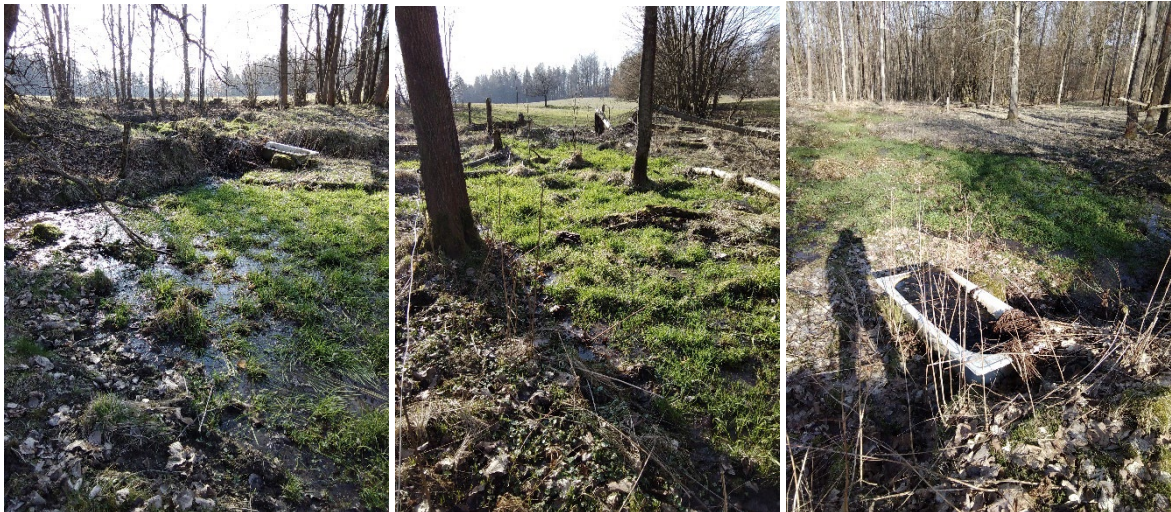
5. Nádrž mezi pastvinami poblíž Horního nádraží (17, 18)

Popis: drobnější vodní nádrž bez viditelného přítoku obklopená pastvinami, rozbitá výpust' nádrže, silné zazemnění, ve východní části nádrže poměrně silně podmáčená mokřadní louka, kaliště. Charakter přirozený, typ – rybník, mokřad, eutrofizace NE, degradace ANO, odvodnění/vysychání ANO/částečně, disturbance NE, nálety dřevin NE, hodnocení – degradovaná s potenciálem.

Doporučení pro revitalizaci: odstranění sedimentů, oprava výpustě, podpora rozlivu vody v rámci mokřadní louky. Případné zajištění nádrže a mokřadní louky proti vstupu dobytka.

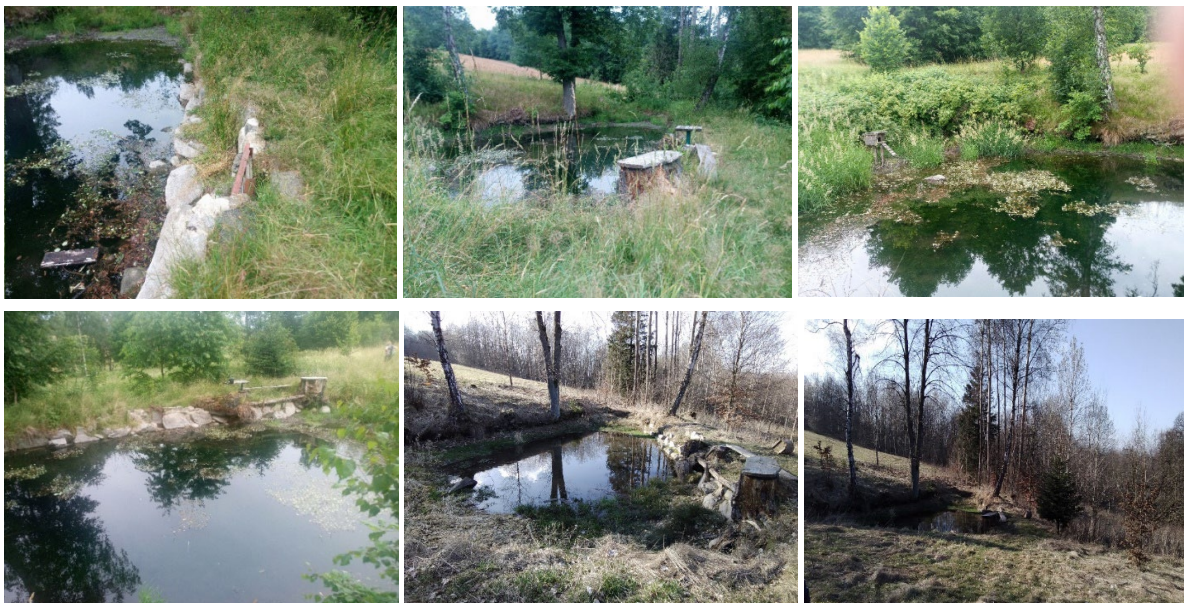
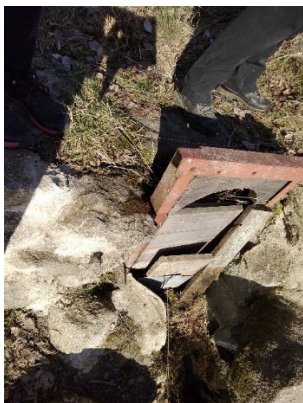
6. Drobná nádrž (19)

Popis: drobná vodní nádrž, nedostatek vody pravděpodobně v důsledku nefunkční rozbité výpustě, hladina porostlá lakušníkem, lavičky. Charakter přirozený, typ – rybník, eutrofizace NE, degradace ANO, odvodnění/vysychání ANO, disturbance NE, nálety dřevin NE, hodnocení – degradovaná s potenciálem

Doporučení pro revitalizaci: oprava výpustě.

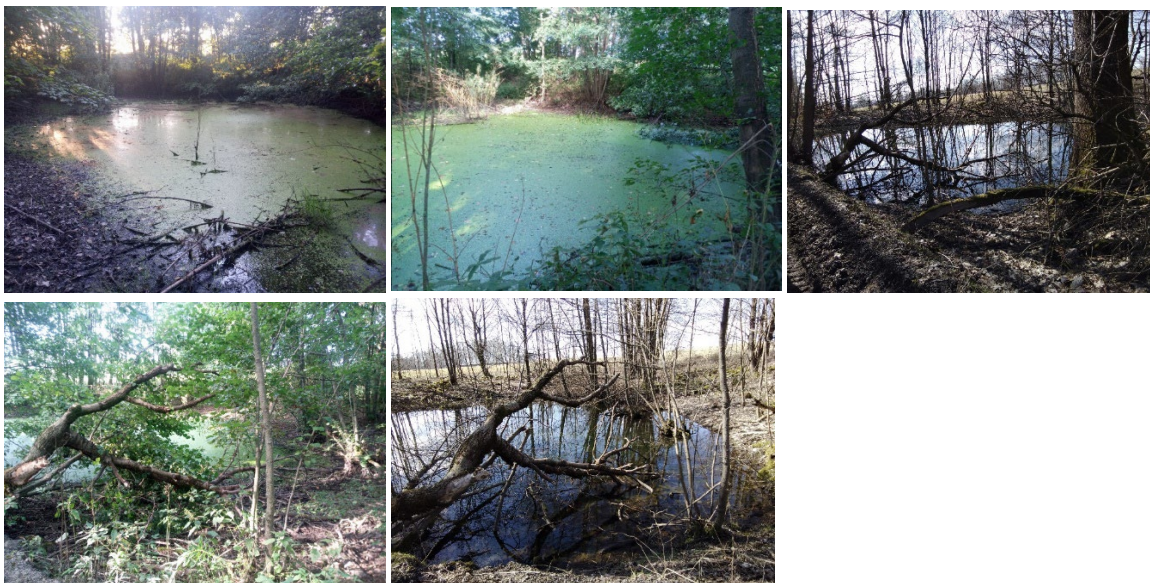
7. Lesní nádrž poblíž Horního nádraží (57)

Popis: vodní lesní nádrž s hustě porostlými břehy dřevinami. Spad organického materiálu do vody. Celá hladina porostlá okřehkem. Zřetelný úbytek vody. Charakter přirozený, typ – rybník, eutrofizace ANO, degradace ANO, odvodnění/vysychání ANO, disturbance NE, nálety dřevin ANO, hodnocení – degradovaná s potenciálem

Doporučení pro revitalizaci: prořezání břehových porostů, případně odstranění sedimentů.

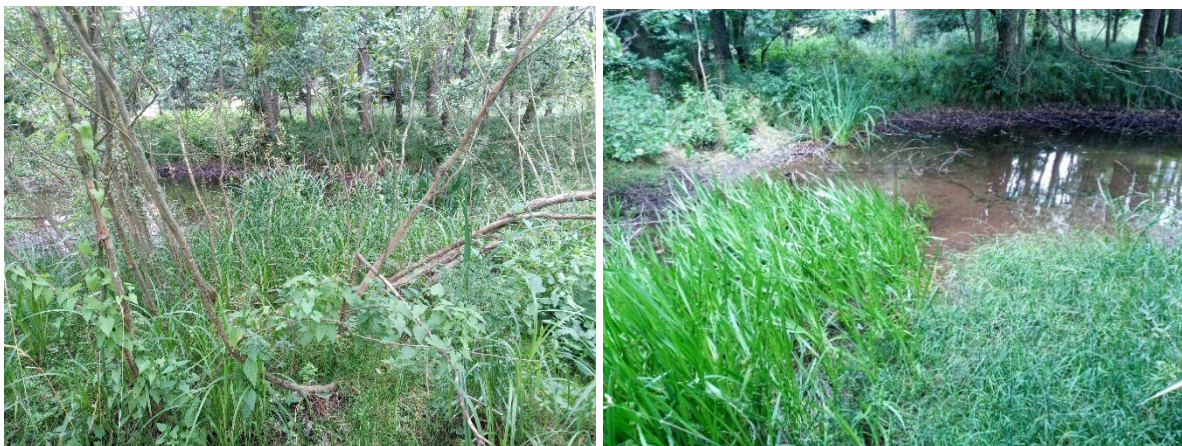
8. Menší rybník v obci Sněžník (92)

Popis: menší rybník přirozeného charakteru, ve značném stupni zazemnění. Charakter přirozený, typ - rybník, mokřad, eutrofizace ANO, degradace ANO, odvodnění/vysychání ANO, disturbance NE, nálety dřevin ANO, hodnocení – degradovaná s potenciálem.

Doporučení pro revitalizaci: vyhrnutí a odstranění sedimentů.

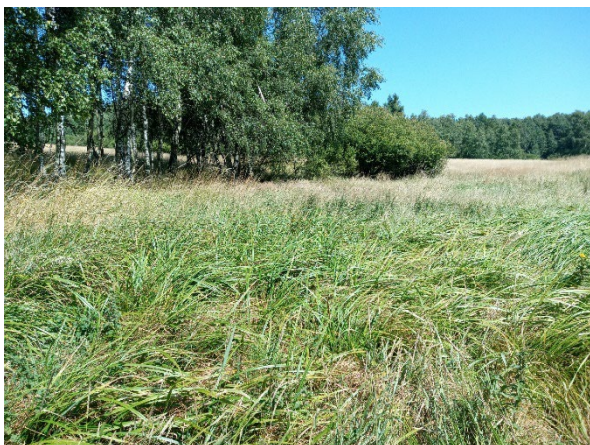
9. Mokřad u Antonínova (140)

Popis: plocha s mokřadní vegetací, dle mapy by tu měl být vodní tok, ale je pravděpodobně zatrubněn, po proudu výše se nachází voda a vodní tůň. Charakter přirozený, typ - mokřad, eutrofizace ANO, degradace ANO, odvodnění/vysychání ANO, disturbance NE, nálety dřevin NE, hodnocení – degradovaná s potenciálem.

Doporučení pro revitalizaci: vyhloubení vodní tůně, odstranění melioračních opatření.

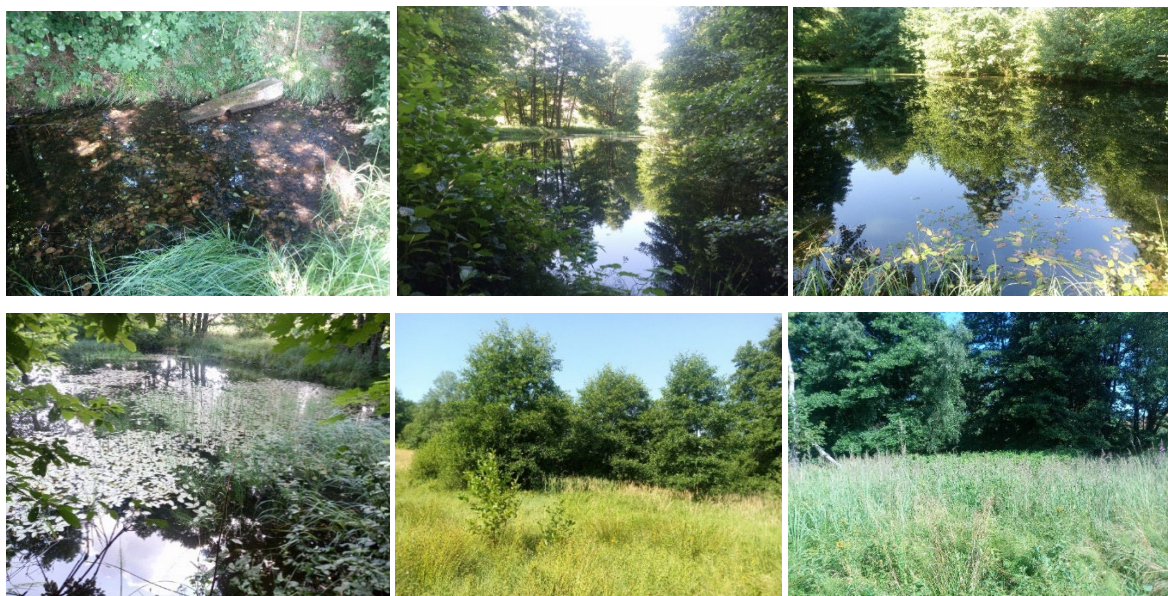
10. Nádrž s tokem a loukami za koupalištěm (32, 33, 34)

Popis: drobná vodní nádrž s poměrně průhlednou vodou bez chovu ryb, pozvolné břehy a návaznost na okolní porosty vlhkých luk (roztroušeně dřeviny - olše lepkavá a vrby, nádrž napájena drobným potůčkem přirozeného charakteru. Břehy jsou hustě porostlé vzrostlými stromy – velké zastínění a postupné zazemňování v důsledku opadu organického materiálu. Charakter přirozený, typ – soustava rybník, tok a mokřadní louka, eutrofizace NE, degradace ANO, odvodnění/vysychání - částečně, disturbance NE, nálety dřevin ANO, hodnocení – degradovaná s potenciálem.

Doporučení pro revitalizaci: odstranění sedimentů, prořezání dřevin na hrázi a březích nádrže. Vhodné řešit v návaznosti na mokřadní porosty ve východní části vodní nádrže a nad ní – zde doporučena podpora rozlivu potoka a vytvoření vodní tůně.

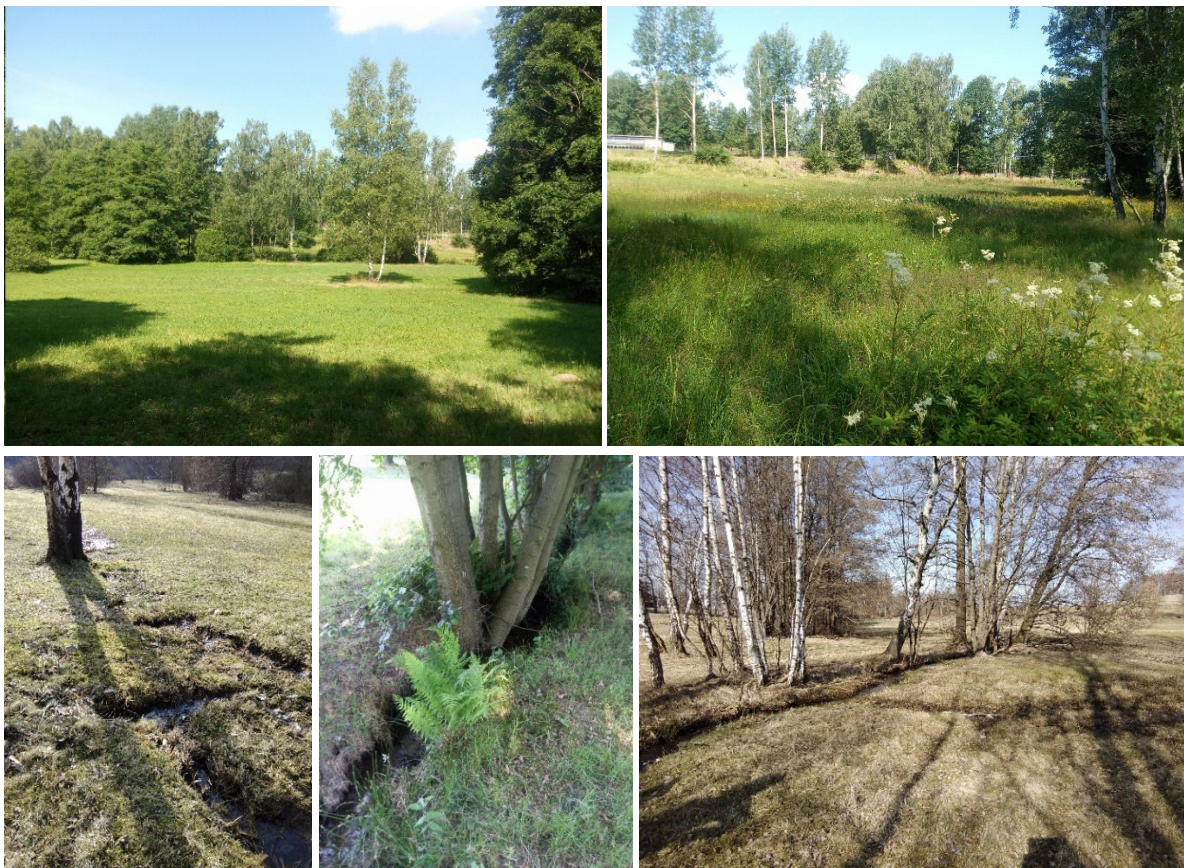
11. Louka s potůčky za koupalištěm (35)

Popis: mokrá louka napájena minimálně 2 drobnými vodními toky. Charakter přirozený, typ – mokrá louka, eutrofizace NE, degradace NE, odvodnění/vysychání NE, disturbance NE, nálety dřevin NE, hodnocení – hodnotná lokalita.

Doporučení pro revitalizaci: podpora rozlivu vody, případně vyhloubení vodních tůní.

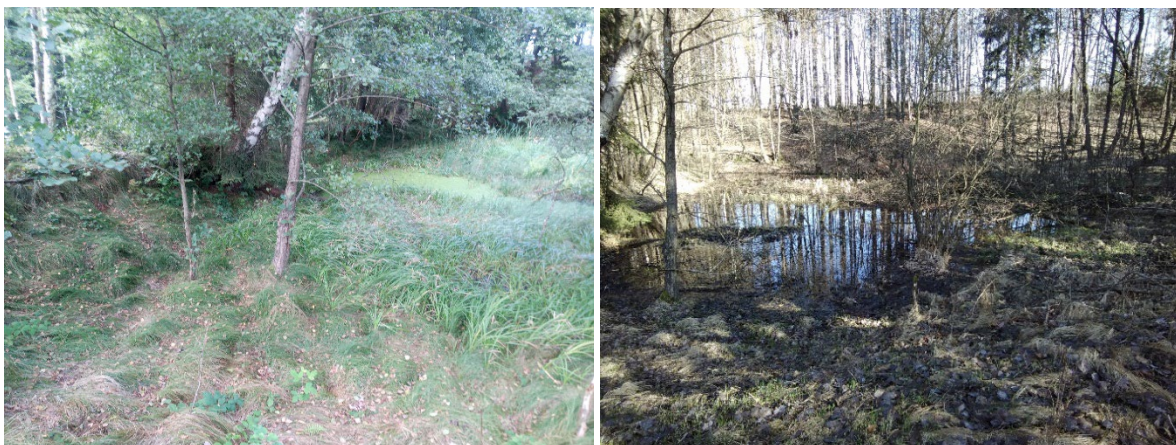
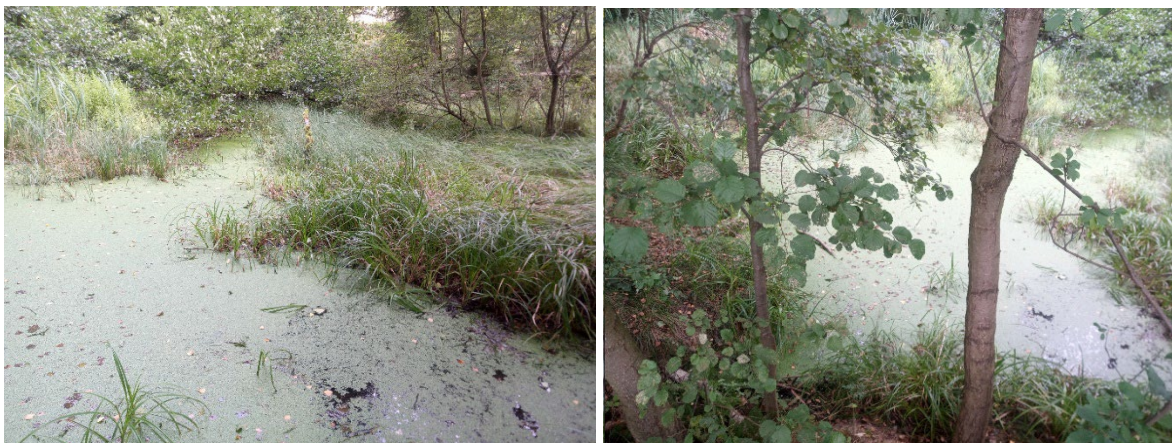
12. Lesní mokřad na přítoku Vlčího potoka, Brtníky ([180](#))

Popis: mokřad lesního charakteru bez výpustního zařízení (v mapách chybí), vysoká míra zazemnění, hustý porost dřevin na dně, březích i hrázi nádrže. Charakter přirozený, typ – rybník, eutrofizace NE, degradace ANO odvodnění/vysychání ANO, disturbance NE, nálety dřevin ANO, hodnocení – hodnotná lokalita.

Doporučení pro revitalizaci: odtěžení sedimentu alespoň z centrální části nádrže, prořezání dřevin. Nutné ověřit dostatečnost zásobování vodou.

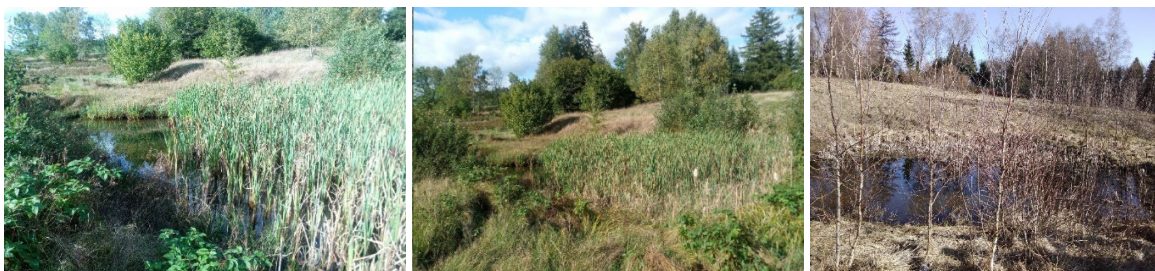
13. Mokřad na přítoku Vlčího potoka, Brtníky (181)

Popis: zachovalý mokřad přírodního charakteru. Charakter přirozený, eutrofizace NE, degradace NE, odvodnění/vysychání NE, disturbance NE, nálety dřevin NE, hodnocení – hodnotná lokalita.

Doporučení pro revitalizaci: částečné vyhrnutí cca ½ plochy litorálních porostů, kt. pokrývají současně cca 60 % plochy hladiny.

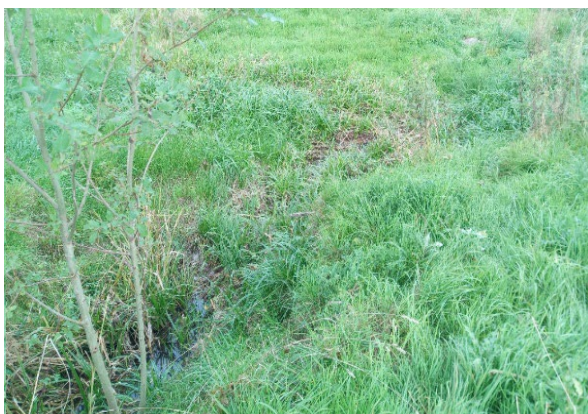
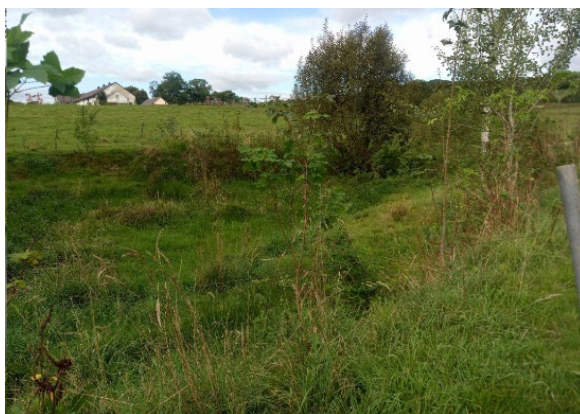
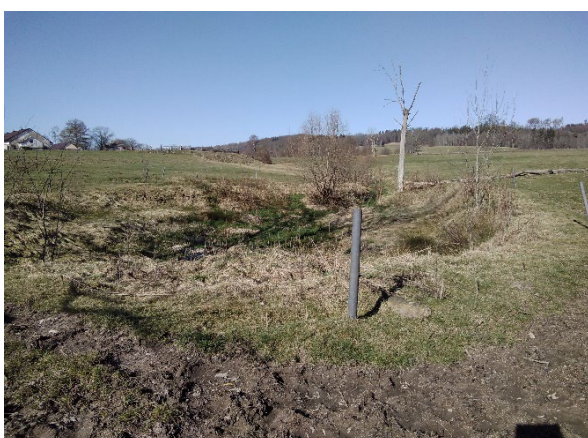
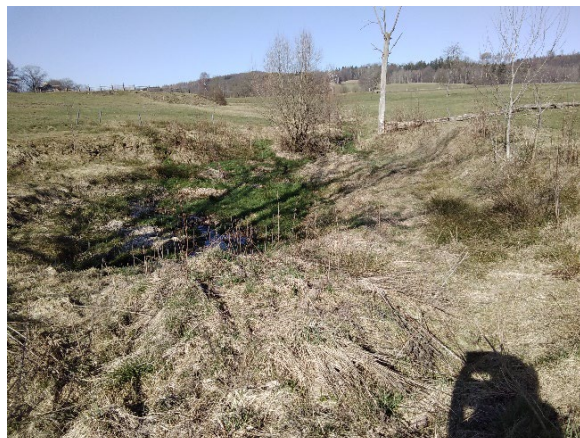
14. Zaniklá nádrž na přítoku Brtnického potoka, Brtníky (170)

Popis: zaniklá vodní nádrž s průtočným drobným vodním tokem, charakter mokřadu. Vodní tok je v dolní části nádrže přemostěn a prochází trubkou. Mokřad je obklopen pastvinami (možná eutrofizace). Charakter přirozený, typ – rybník, eutrofizace ANO, degradace ANO, odvodnění/vysychání ANO, disturbance NE, nálety dřevin ANO, hodnocení – degradovaná s potenciálem.

Doporučení pro revitalizaci: oprava výpustě a obnova mokřadu v případě dostupnosti vody vyhloubení tůň v centrální části lokality, případně podpora rozlivu vody drobnými terénními úpravami. Prověření významnosti z hlediska podpory obojživelníků.

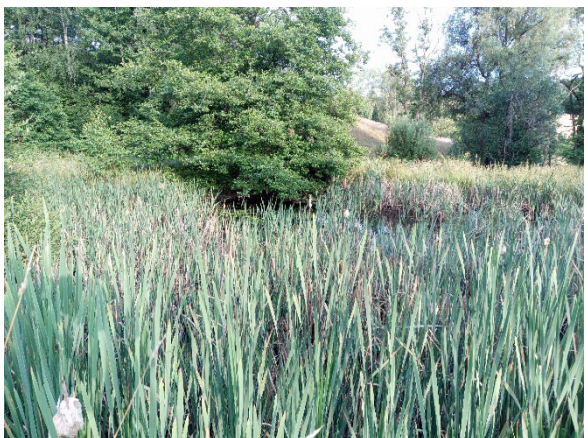
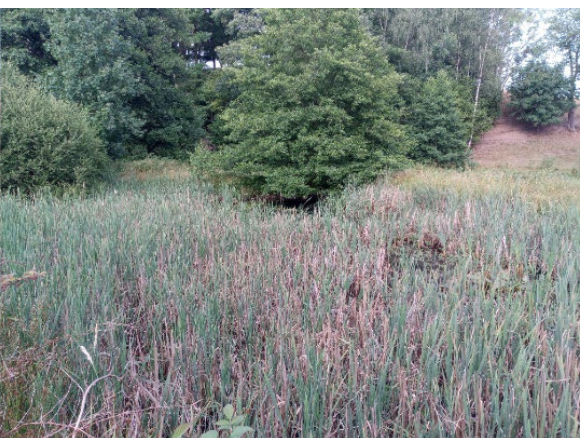
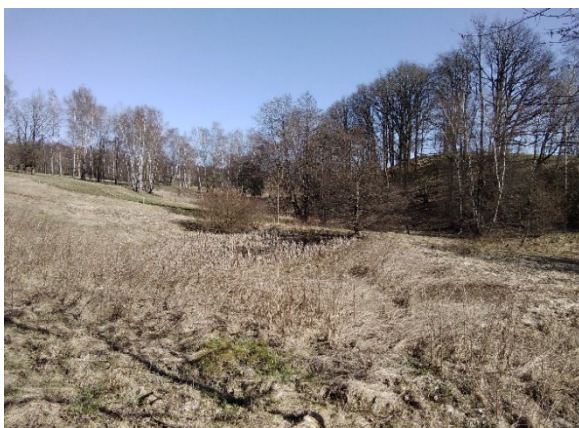
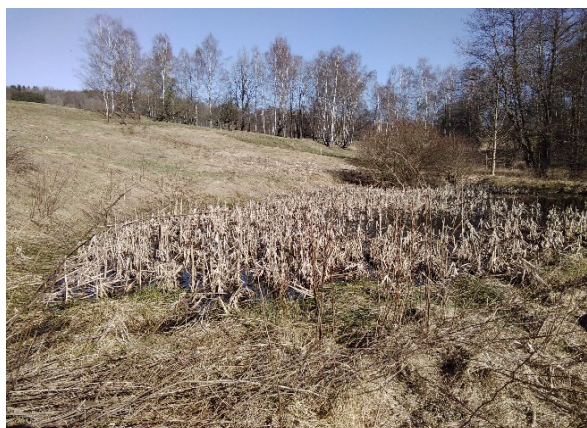
15. Nádrž u odbočky na Kopec, Brtníky (70)

Popis: rybník zarostlý orobincem, přítomen pravděpodobně nepůvodní leknín. Charakter přirozený, typ - rybník, mokřad, eutrofizace NE, degradace ANO, odvodnění/vysychání ANO, disturbance NE, nálety dřevin NE, hodnocení – degradovaná s potenciálem.

Doporučení pro revitalizaci: částečné vyhrnutí plochy litorálních porostů, případně odstranění sedimentů a odstranění nepůvodního druhu leknínu.

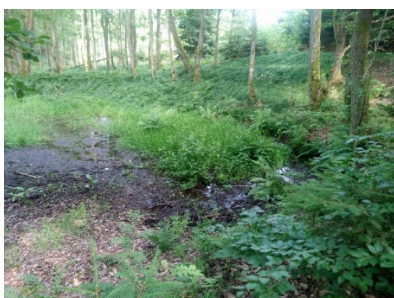
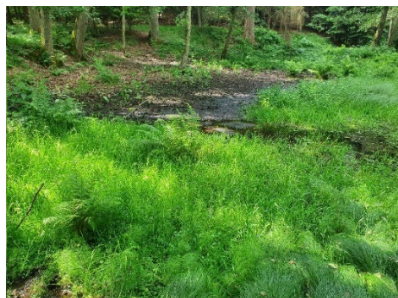
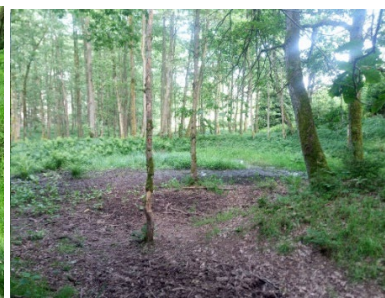
16. Zaniklá nádrž, Tomášov u Mikulášovic, Pod Hůrkou (14)

Popis: zaniklá lesní nádrž s poničenou technickou výpustí, bez viditelného přítoku, přítomnost pouze malého množství vody, kaliště lesní zvěře. Charakter přirozený, typ – rybník, eutrofizace ANO, degradace ANO, odvodnění/vysychání ANO, disturbance ANO, nálety dřevin NE, hodnocení – degradovaná s potenciálem

Doporučení pro revitalizaci: obnova doporučena, nutno však prověřit dostatečný zdroj vody!

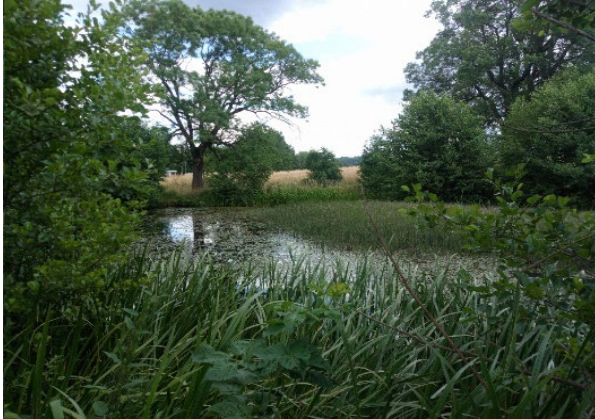
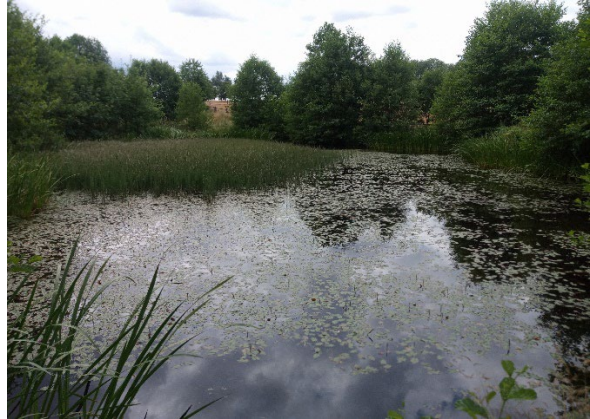
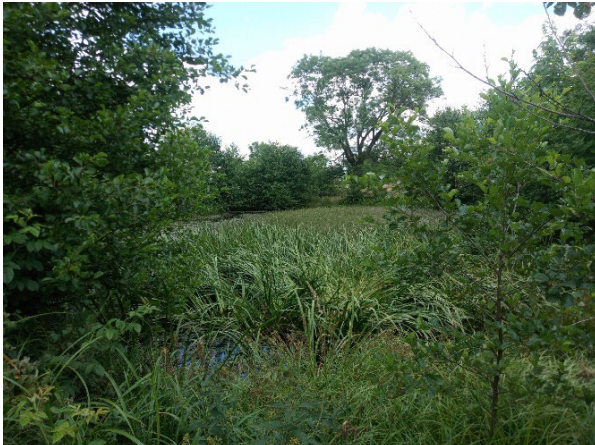
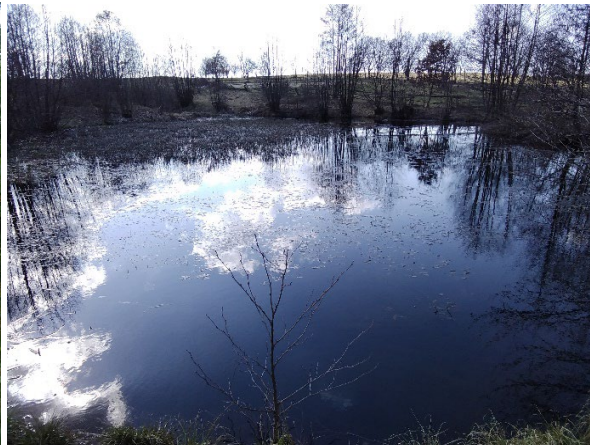
17. Nádrž u Horního nádraží (41)

Popis: rybník s bohatými litorálními porosty vzplývavé a ponořené vegetace, výskyt problémového vodního moru kanadského. Charakter přirozený, typ – rybník, eutrofizace ANO, degradace ANO, odvodnění/vysychání NE, disturbance NE, nálety dřevin ANO, hodnocení – hodnotná

Doporučení pro revitalizaci: eliminace *Elodea canadensis*, odstranění části litorálních porostů, případně odstranění sedimentů.

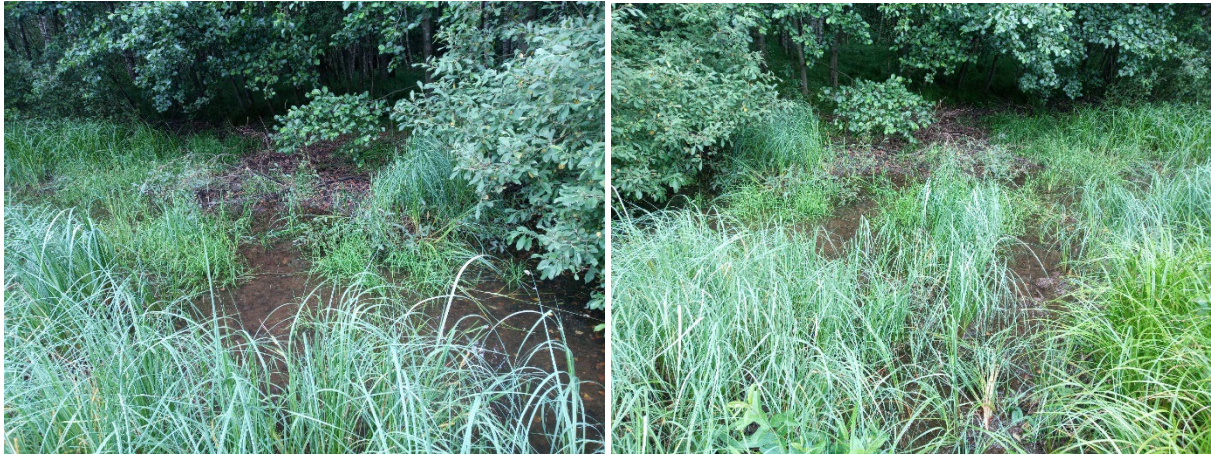
18. Vodní tůň u Olšovského potoka (126)

Popis: PR Niva Olšovského potoka – mělká částečně zarostlá tůň přirozeného charakteru, částečně zastíněná. Charakter přirozený, typ – tůň, eutrofizace NE, degradace ANO, odvodnění/vysychání ANO, disturbance NE, nálety dřevin NE, hodnocení – degradovaná s potenciálem.

Doporučení pro revitalizaci: vyhloubení, odstranění sedimentů.

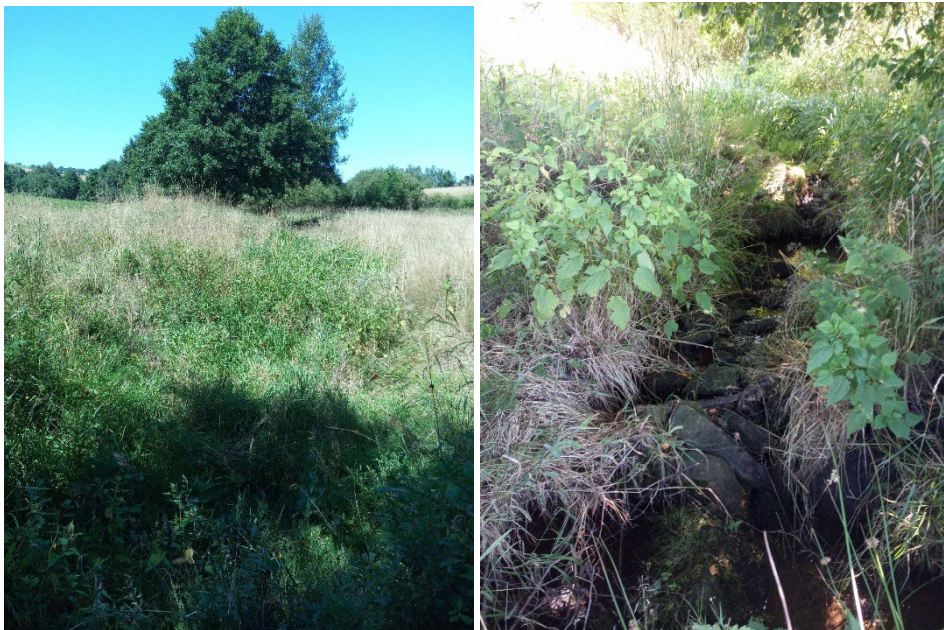
19. Potůček pod Jelením vrchem, Antonínov (136)

Popis: malý vodní tok přirozeného charakteru s dostatečným zásobením vodou. Charakter přirozený, typ - tok, eutrofizace ANO, degradace ANO, odvodnění/vysychání NE, disturbance NE, nálety dřevin NE, hodnocení – degradovaná s potenciálem.

Doporučení pro revitalizaci: vyhloubení tůně/rybníčka.

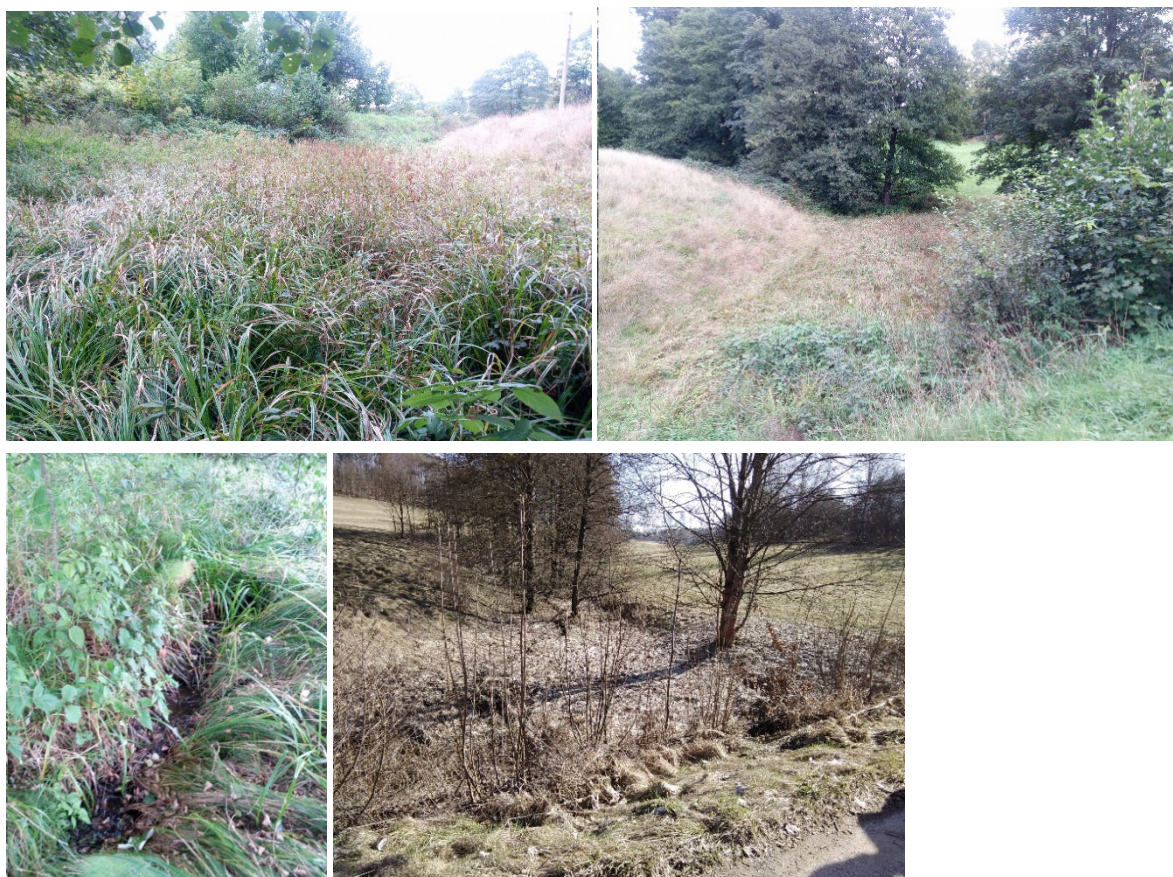
20. Sníženina před křižovatkou, Brtníky (182)

Popis: plochá sníženina s průtočným potůčkem, jinak suchého charakteru. Plocha se nachází v sousedství komunikace. Potůček je následně veden pod komunikaci a v další trase je zatrubněn. Charakter přirozený, typ – mokřad, eutrofizace ANO, degradace ANO, odvodnění/vysychání ANO, disturbance NE, nálety dřevin NE, hodnocení – běžná lokalita.

Doporučení pro revitalizaci: vyhloubení tůně v centrální části lokality, případně podpora rozlivu vody drobnými terénními úpravami. Úpravy terénu mohou být náročné z hlediska přítomné komunikace a zatrubnění potůčku.

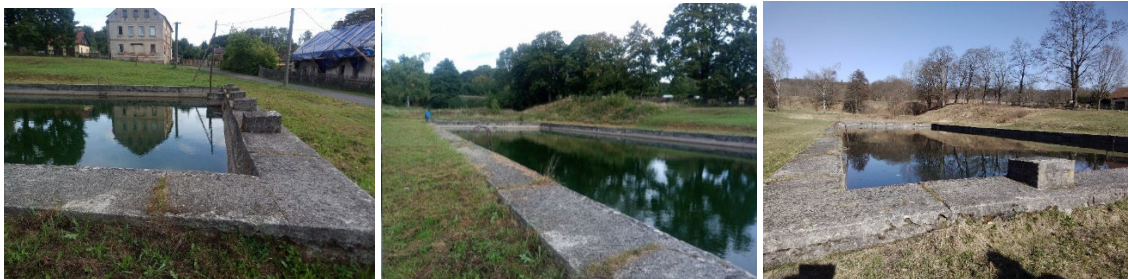
21. Koupaliště Brtníky (169)

Popis: koupaliště technického charakteru s kolmými betonovými břehy, pravděpodobně současně bez využití. Prokázán výskyt čolka horského (desítky jedinců). Předpokládaná past na obojživelníky z důvodu přítomnosti kolmých břehů. Charakter technický, eutrofizace NE, degradace ANO, odvodnění/vysychání NE, disturbance NE, nálety dřevin NE, hodnocení – degradovaná s potenciálem.

Doporučení pro revitalizaci: odstranění a zešíkmení alespoň jedné strany koupaliště (zadní severní část?)

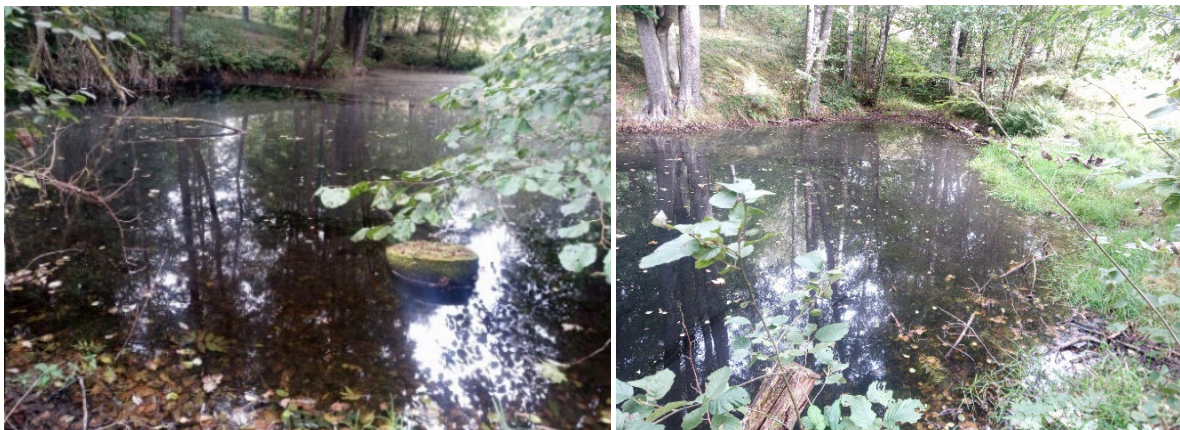
Lokalita 172

Popis: dvě vodní nádrže přirozeného charakteru s potenciálem rozmnožování obojživelníků. Zazemnění. Charakter přirozený, typ – rybník, eutrofizace NE, degradace ANO, odvodnění/vysychání částečně, disturbance NE, nálety dřevin NE, hodnocení – běžná lokalita

Doporučení pro revitalizaci: prořezání dřevin na březích z důvodu prosvětlení a zamezení spadu organického materiálu do vody.

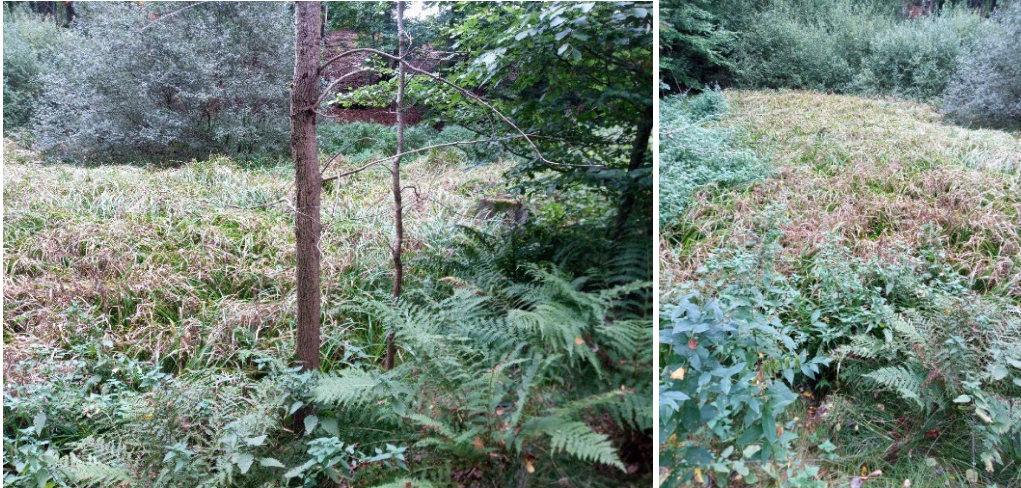
23. Rybník na Vlčím potoce (176)

Popis: vodní nádrž – současně bez vodní hladiny, charakteru mokřadu. V závislosti na dostupnosti vody by byla možná obnova nádrže. Charakter přirozený, typ – rybník, eutrofizace ANO, degradace ANO, odvodnění/vysychání ANO, disturbance NE, nálety dřevin ANO, hodnocení – degradovaná s potenciálem.

Doporučení pro revitalizaci: obnova v závislosti na dostupnosti vody.

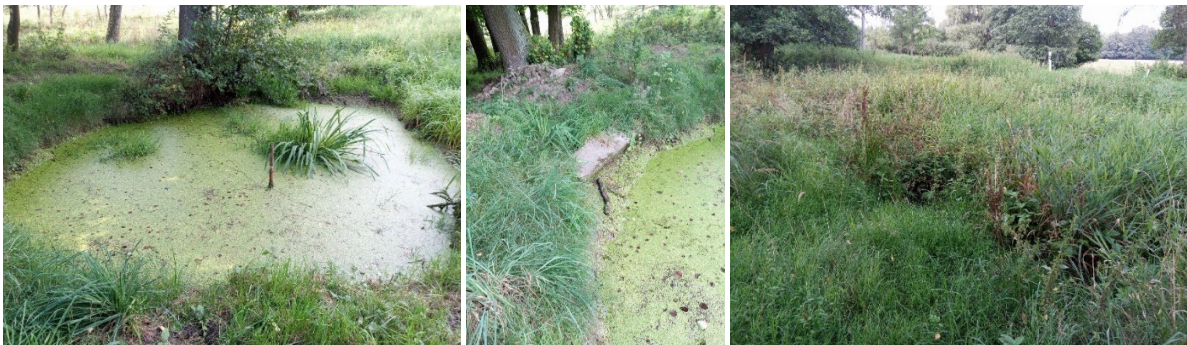
24. Vodní nádrž ve Filipově (247)

Popis: rybník, který má, dle informací, na jaře dostatek vody, která však během krátkého období odtéká, v roce 2024 byl pravděpodobně vybagrován, nad rybníkem se nachází mokřad s chrastící rákosovitou a kopřivou. Charakter přirozený, typ - rybník, eutrofizace NE, degradace ANO, odvodnění/vysychání ANO, disturbance NE, nálety dřevin NE, hodnocení – degradovaná s potenciálem.

Doporučení pro revitalizaci: zajištění zadržení vody.
